### IDENTIFICATION DE L'HABITATION

**Adresse** Rue du Potaerdenberg, 11  
1070 Anderlecht

**Maison unifamiliale**

**Surface brute** 208 m<sup>2</sup>

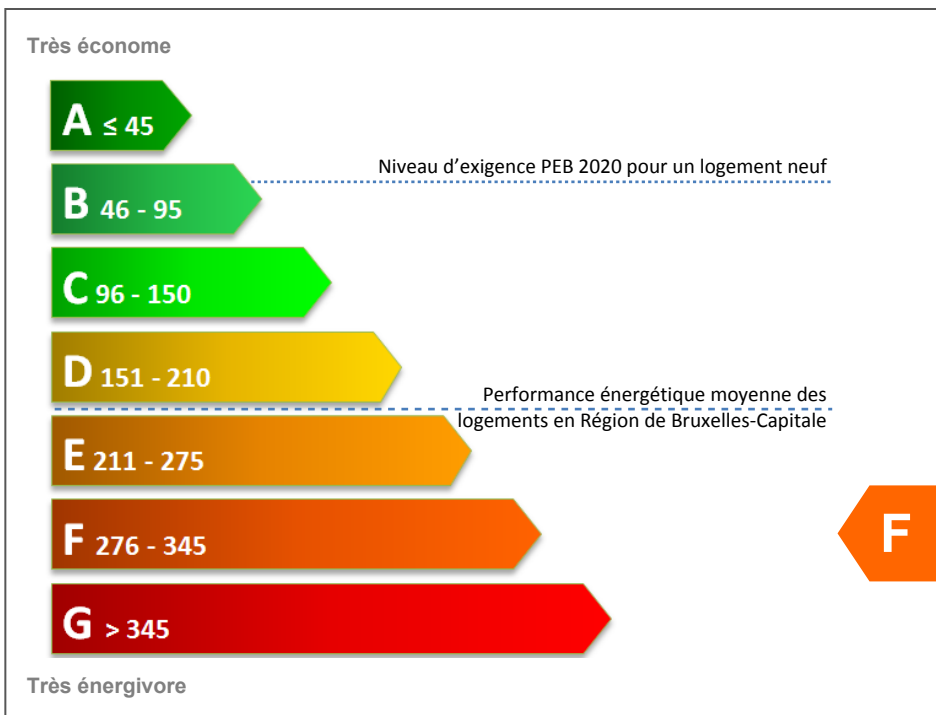
#### Classe énergétique

Consommation d'énergie primaire annuelle par m <sup>2</sup>	310	[kWhEP/(m <sup>2</sup> .an)]
Consommation d'énergie primaire annuelle totale	64.388	[kWhEP/an]

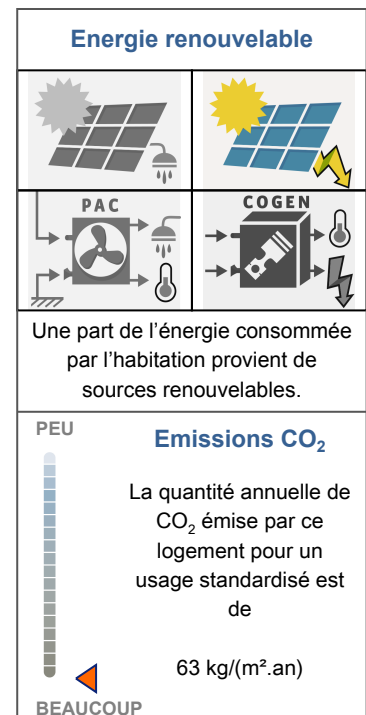
#### Indicateurs spécifiques

#### Consommation d'énergie primaire

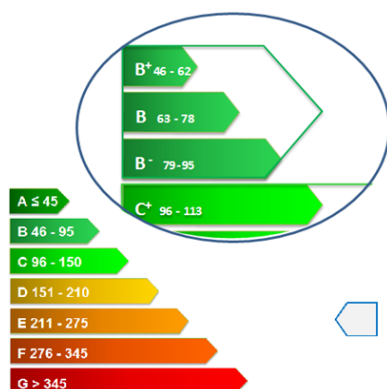
#### Classe énergétique

La classe A, pour les biens les plus économes, est subdivisée en 4 niveaux dont le A++ pour une habitation à énergie positive, c'est-à-dire celle qui produit plus d'énergie qu'elle n'en consomme. Les classes B à E sont divisées en 3 niveaux, suivies des classes F et G, pour les biens les plus énergivores.

La ligne en pointillés indiquant le « Niveau d'exigence PEB 2020 pour un logement neuf » correspond à la performance énergétique minimale qu'aurait dû atteindre votre bien s'il avait été construit en respectant les exigences PEB d'application en 2020. Depuis le 2 juillet 2008, des exigences PEB sont d'application pour les nouvelles constructions et pour les travaux de rénovation soumis à permis d'urbanisme, pour autant que ces travaux concernent l'enveloppe du bâtiment et soient de nature à influencer la performance énergétique. Plus d'informations à ce sujet via Homegrade ou sur [www.environnement.brussels/travauxPEB](http://www.environnement.brussels/travauxPEB).

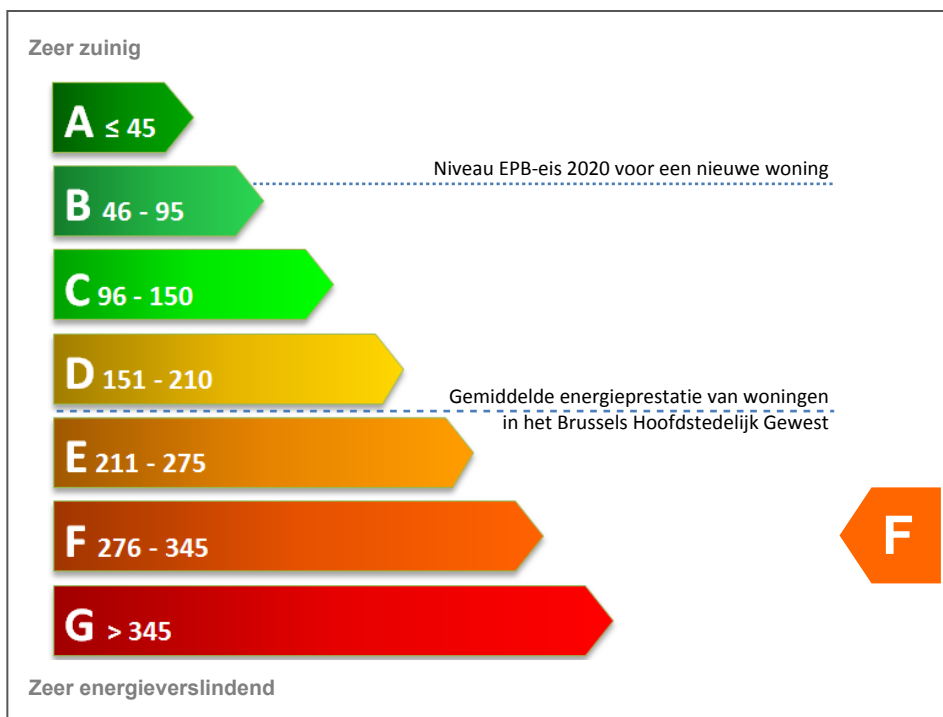
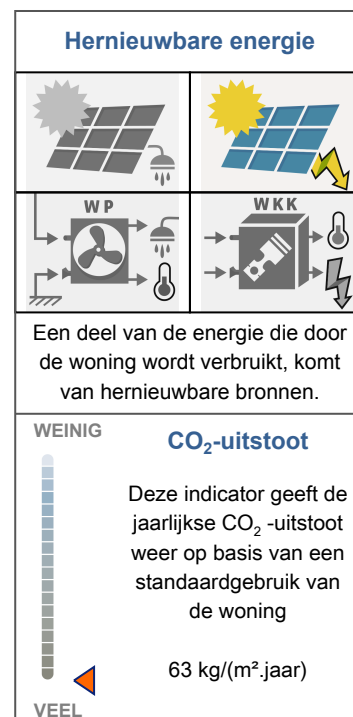
### Specifieke indicatoren

### Primair energieverbruik

Jaarlijks primair energieverbruik per m <sup>2</sup>	310	[kWhPE/(m <sup>2</sup> .jaar)]
Totaal primair energieverbruik per jaar	64.388	[kWhPE/jaar]

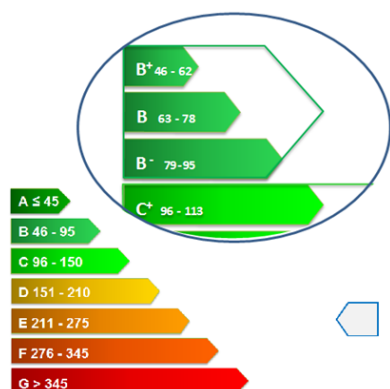
#### Energieklasse

Klasse A, voor de zuinigste panden, is onderverdeeld in 4 niveaus, waaronder A++ voor een woning met een positief energieniveau, dit wil zeggen dat ze meer energie produceert dan verbruikt. Klassen B t.e.m. E worden onderverdeeld in 3 niveaus, gevolgd door klassen F en G, voor de energieverslindendste panden.

De stippelijntje die het "Niveau EPB-eis 2020 voor een nieuwe woning" aanduidt, komt overeen met de minimale energieprestatie dat uw pand zou hebben gehaald indien het gebouwd zou zijn geweest met inachtneming van de in 2020 van toepassing zijnde EPB-eisen. Sinds 2 juli 2008 gelden EPB-eisen voor nieuwbouw en voor renovatiewerken onderworpen aan een stedenbouwkundige vergunning, voor zolang die werken betrekking hebben op de gebouwschil en ze de energieprestatie beïnvloeden. Meer informatie hierover via Homegrade of op [www.leefmilieu.brussels/EPBwerken](http://www.leefmilieu.brussels/EPBwerken).
